Inventário de Identificação de bens imóveis

IGREJA SANTA CECÍLIA

Livro de Tombo Histórico registro N° 004

- Denominação: Igreja Santa Cecília
- Localização: Rua 31, nº 50, Vila Santa Cecília, Volta Redonda.
- Época de construção: 1943
- Proprietário: Cúria Diocesana
- Uso original/atual: Igreja
- Autor do Projeto: Arquiteto Antônio S. Pinto

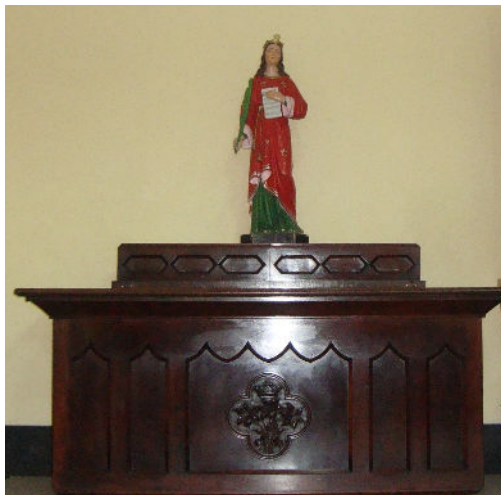
Figura 2- Mobiliário em madeira nobre
Iluminação:

O mobiliário todo em madeira nobre, seguindo a coloração do madeiramento da cobertura e das portas, é composto por bancos, mesas e arcas típicas. Com desenho no estilo colonial, os móveis possuem linhas retas e arqueadas no mesmo estilo dos arcos de passagem e alturas elevadas, com molduras contendo desenhos de representações eucarísticas talhadas a madeira com esmero.

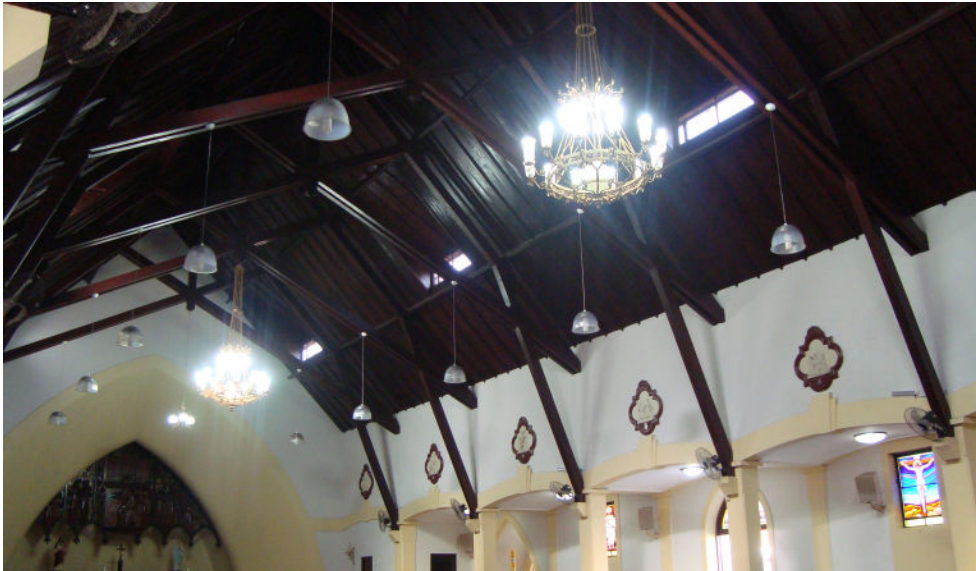
Figura 4- Detalhes da iluminação natural e lustres

A construção tira partido da entrada de iluminação natural, através das aberturas das mansardas proporcionadas pela inclinação do telhado. Ao centro da igreja os lustres majestosos, de ferro com coloração de bronze e candelabro de cristais, demarcam a nave.

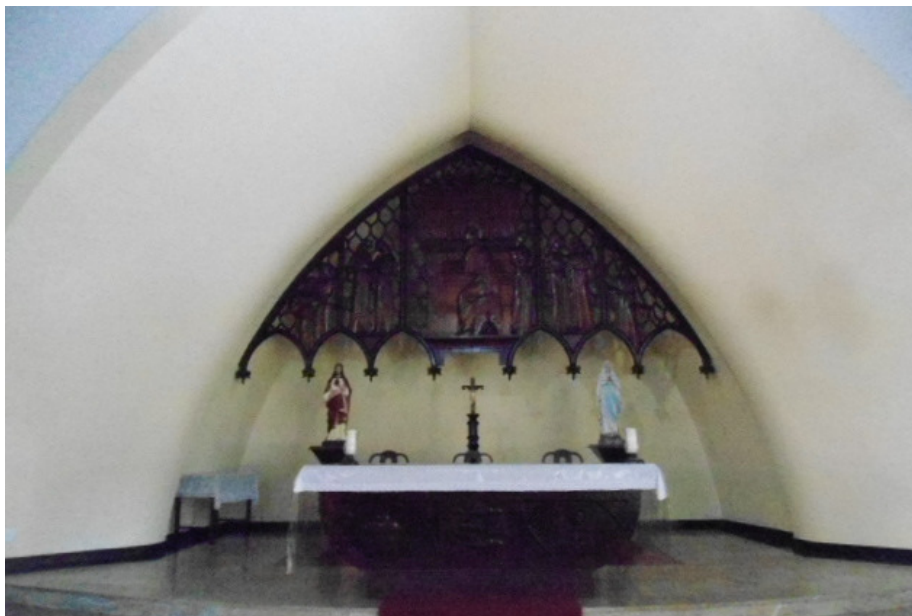
Figura 6- Altar principal

Com intuito de dar profundidade ao ambiente e dramaticidade, o imponente arco ogival do altar se afunila criando um nicho ao fundo, este recebe uma belíssima traceria, um verdadeiro rendilhado esculpido na madeira, trabalhada com esmero, acompanhando o desenho do arco, repetindo a forma ogival nos acabamentos da borda, coroando de forma graciosa o altar; os detalhes em madeira enaltecem com nobreza e requinte toda a igreja, porém esse elaborado ornamento é de maior destaque, na madeira é entalhado a cena eucarística, uma leitura bíblica, em que o artista toma cuidado com as expressões dos personagens, dando mais forma e sensibilidade a obra. A mesa ao centro também é decorada por entalhes de pães, peixes e vinho, suas extremidades são abaloadas e formosas. Com revestimentos claros o altar possui uma clareza sobressalente.

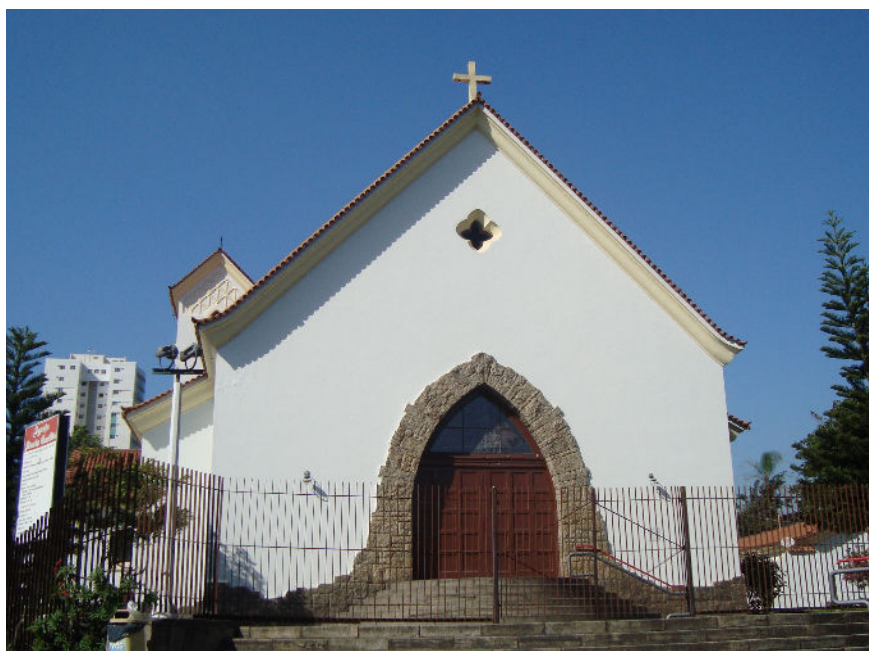
Figura 7- Fachada Principal

A singela fachada, é praticamente limpa de adornos, exceto pela cimalha de alvenaria decorada ao estilo neocolonial que destaca o telhado de inclinação aguda de estilo Nórdico Europeu, há ainda uma pequena rosácea alinhada com a face interior da parede, revelando exteriormente toda a robusta espessura da empena; no ponto mais alto encontra-se o crucifixo. Um baldrame revestido de pedra circunda a edificação, que fica em um nível mais elevado em relação a rua, o revestimento de pedra contorna também a portada principal. o acesso acontece por duas escadas em degraus arqueados de pedra que se "irradiam" a partir da porta principal.

Uma torre sineira ou campanário locado na lateral esquerda ao fundo da edificação guarda o sino e é bordado por adornos em baixo relevo em formato de arcos, no cume encontra-se um galo dos ventos (tradicional cata-vento amplamente usado em torres sineiras que combina uma figura de Galo e uma Rosa dos Ventos simplificada).

Os contrafortes ficam destacados em ambas as fachadas laterais.
