**INSTITUTO ESTADUAL PROF. MANUEL MARINHO**

**Inventário de Identificação de bens imóveis**

Livro de Tombo Histórico registro Nº: 006

- Denominação original/atual : Grupo Escolar Trajano de Medeiros e Instituto Estadual Profº. Manuel Marinho.
- Localização: Rua 43 nº 52 - Vila Santa Cecília - Volta Redonda - RJ.
- Data da construção : Ano de 1943
- Proprietário: Governo do Estado do Rio de Janeiro.
- Uso original/atual: Atividades educacionais
- Autor do Projeto da Sede: Dr. Renato Braga Pereira

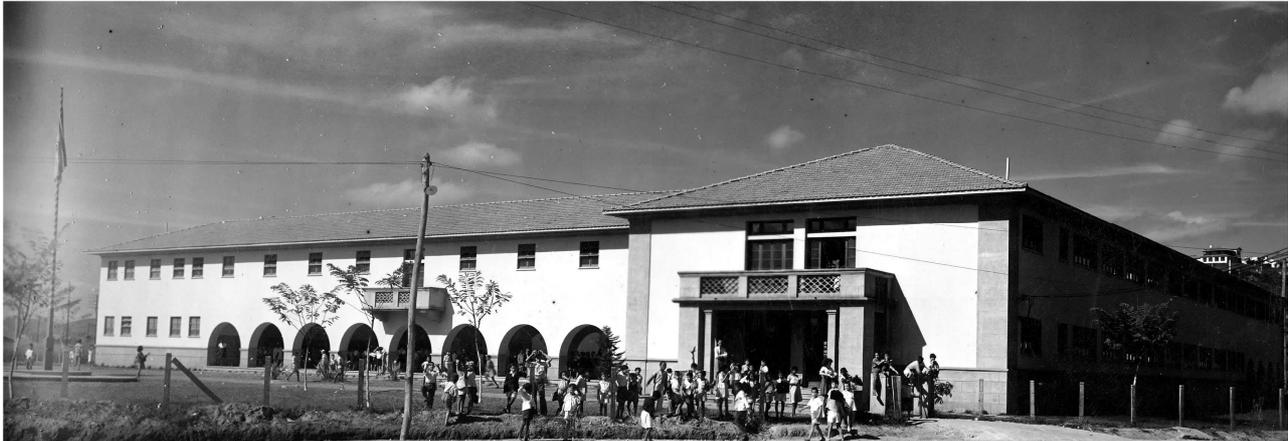
Figura 2 Fachada principal com as janelas e portas de madeira .

No acesso principal é feito através de uma varanda onde as portas são formadas pela união de três portas balcão de madeira e com panos de vidro que acompanham o desenho da janela. As portas são de duas ou quatro folhas emolduradas de madeira quadriculados e

fechamento em vidro, inclusive as que se abrem para as duas sacadas no pavimento superior da fachada principal.

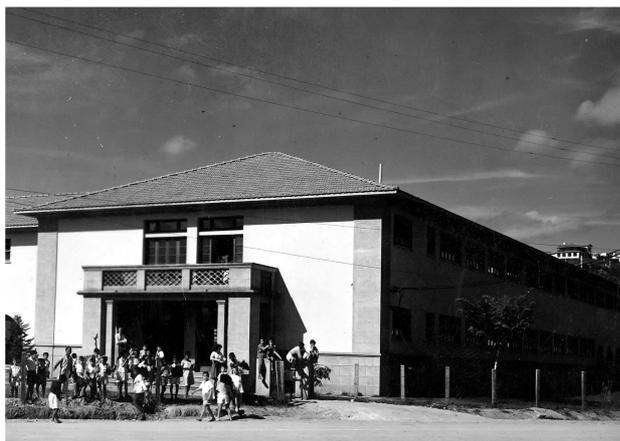
Figura 3 - Detalhe do Telhado

A cobertura do colégio se faz por telhados coloniais do tipo capa e canal , com caimento em duas águas, na ala central e nas outras alas da direita e esquerda o telhado formando uma terceira e quarta águas; possuem beirais encurtados, recebendo o prolongamento da laje em concreto. O volume destacado na entrada principal do colégio em quatro águas, fazendo uma diferenciação na fachada em relação aos telhados das outras alas da construção, e ao mesmo tempo proporcionando um destaque com as varandas cobertas e seus pilares revestidos em pedra aparente.

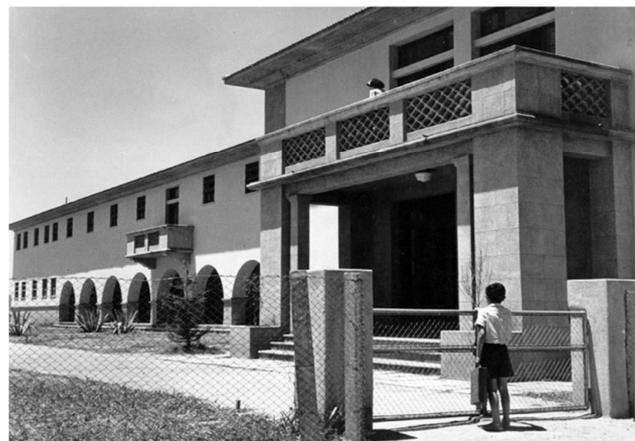
Figura 4 - Detalhe entrada do Colégio

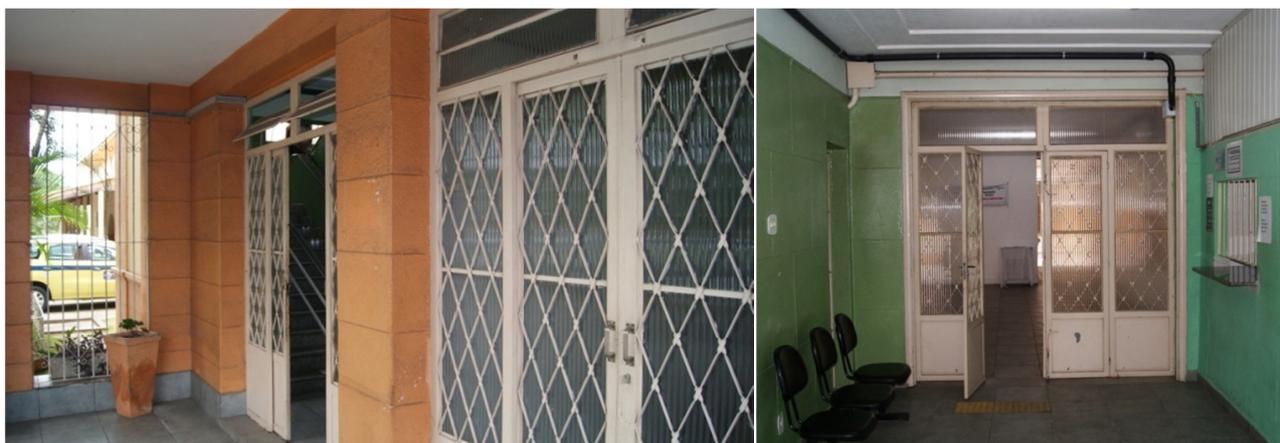
**Figura 8 - Entrada Principal e as portas que substituíram as portas originais.**

- A Troca das janelas e portas externas e internas em toda a edificação, com modelos variados sem ter uma unidade e alguma similaridade com a original.

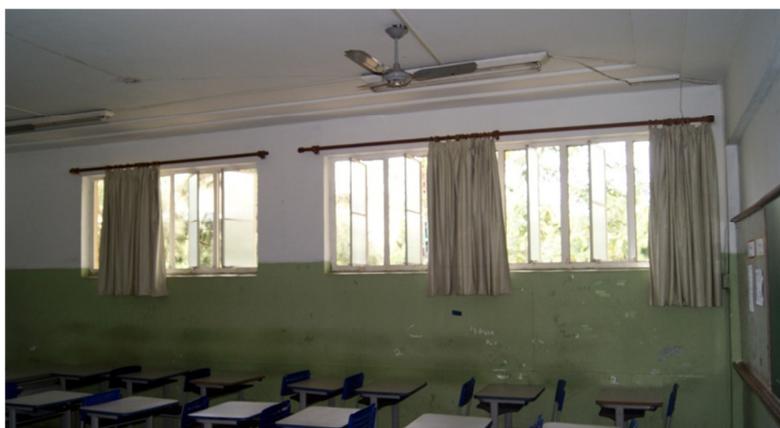
**Figura 9 - Janelas das Salas de Aula**

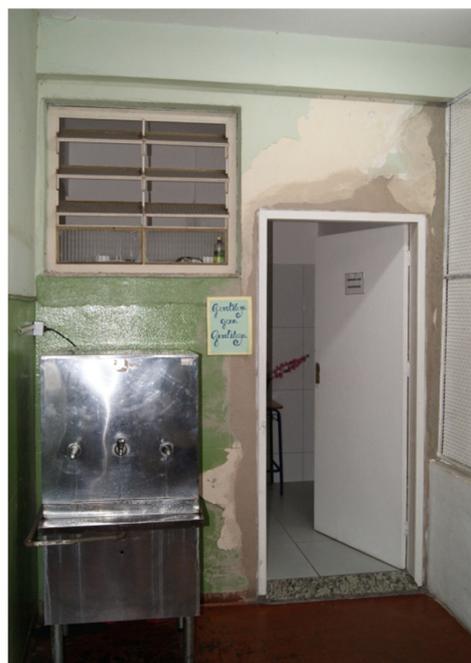
**Basculante no Sanitário**

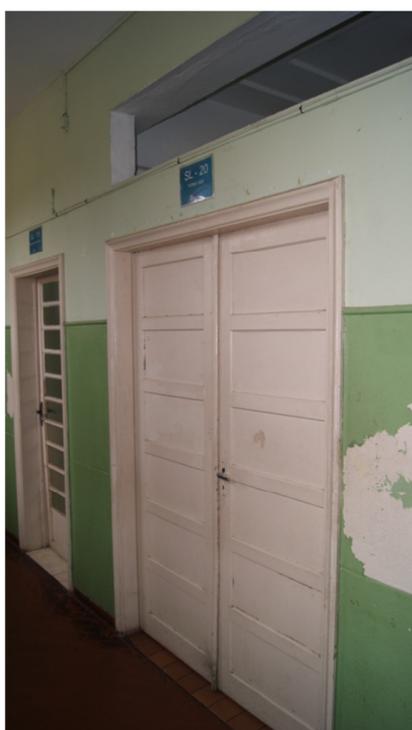
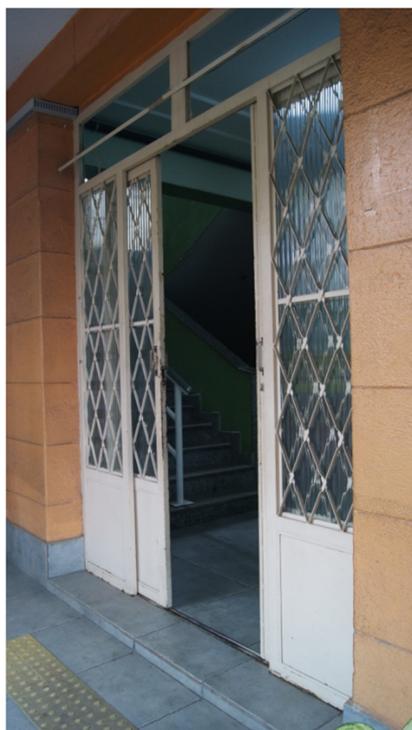
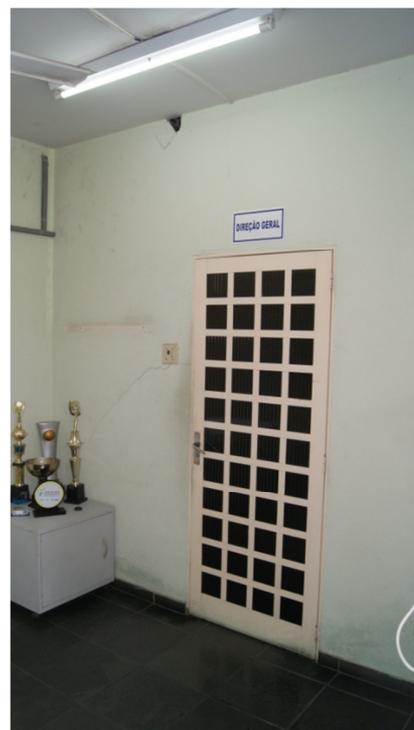
**Figura 10 - Porta original, as outras portas substituídas, e a falta de unidade.**

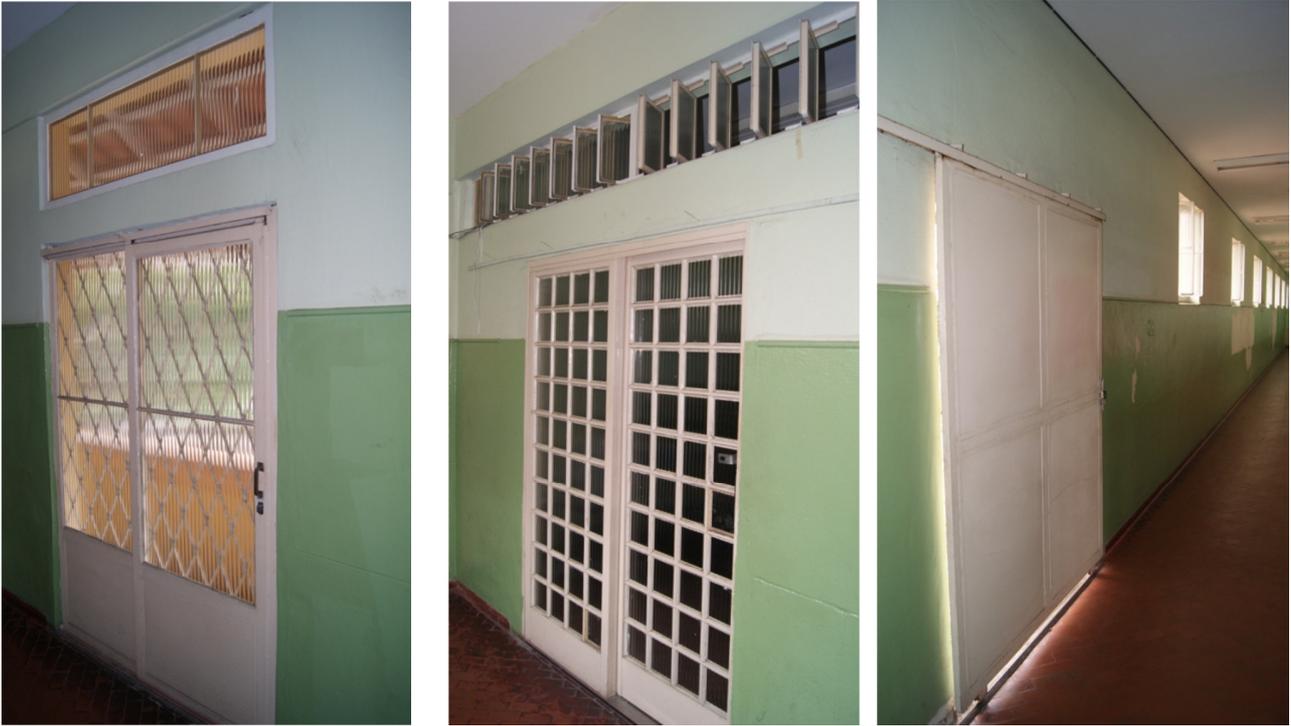
**Figura 11 - Tipos de portas trocadas e sem uniformidade, vários tipos diferentes.**

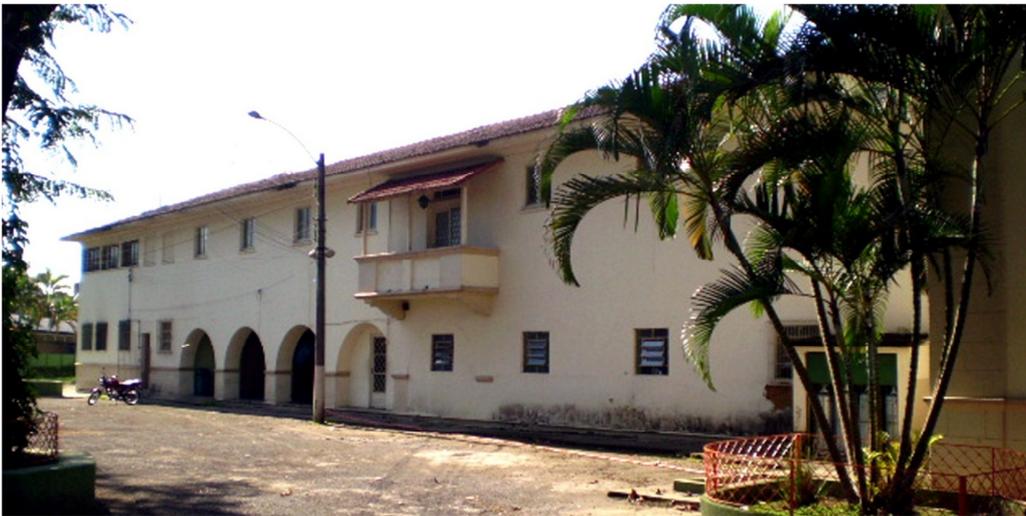
**Figura 12 - Intervenção no pátio central com o fechamento dos arcos para a implantação do refeitório - Foto 2009.**

- O fechamento dos arcos do pátio de recreação, para a construção do refeitório e cozinha foi uma intervenção que fragmentou este elemento arquitetônico de grande importância estética para esta construção, desfigurando a fachada principal. Como esta edificação esta construída num terreno de grandes proporções, teria como opção a construção do refeitório num anexo à construção original, assim como foi feito com o prédio anexo próximo ao auditório.

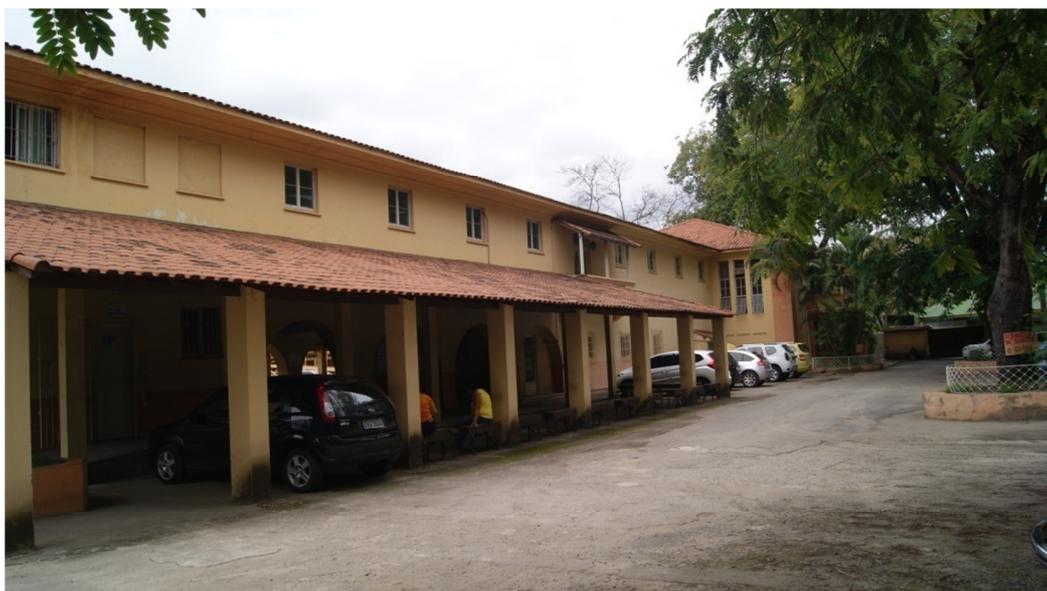
**Figura 13 - Intervenção na entrada do pátio coberto com a implantação do telhado estendido - Foto 2019.**

- O Telhado acrescido no pátio de recreação, na fachada principal e na parte central interna, impactou visualmente descaracterizando os elementos arquitetônicos originais.

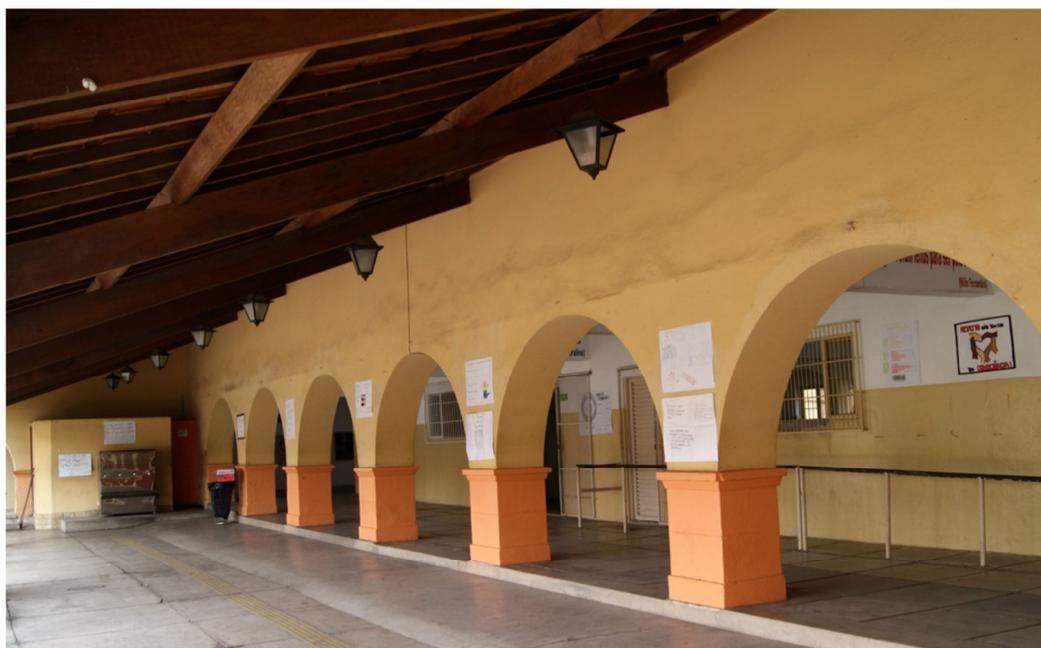
**Figura 14 - Intervenção e ampliação do pátio de recreação, através da cobertura em telha cerâmica e madeiramento aparente. Foto de 2019.**

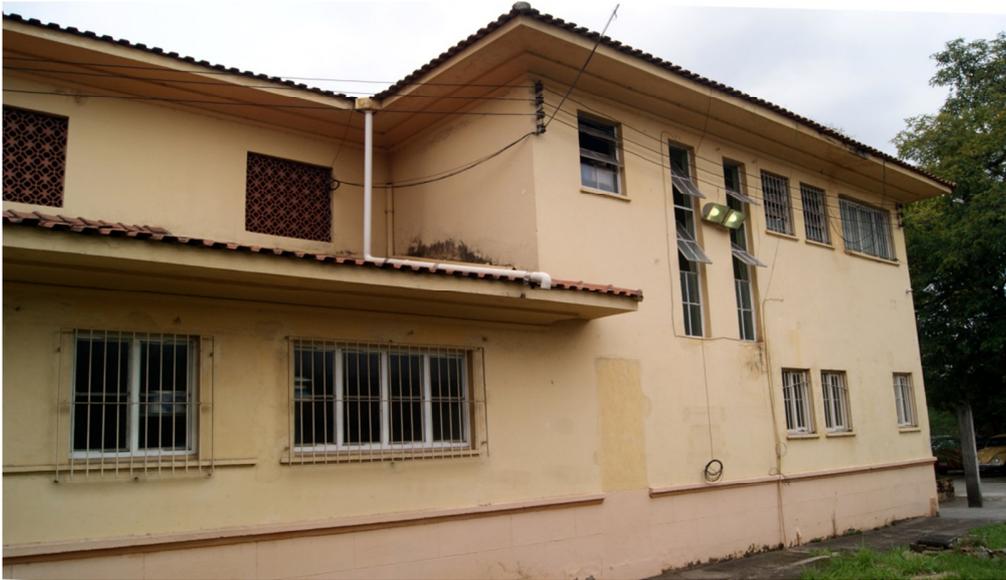
**Figura 125 - Substituição das janelas do Auditório e fechamento de vãos com elemento vazado.**

- A retirada de janelas do auditório onde os vãos foram fechados com elementos vazados, e as portas originais trocadas por ferro e vidro. A implantação de ar condicionado foi realizada com tubulação aparente, e diversos cabos de energias soltos na fachada do auditório.

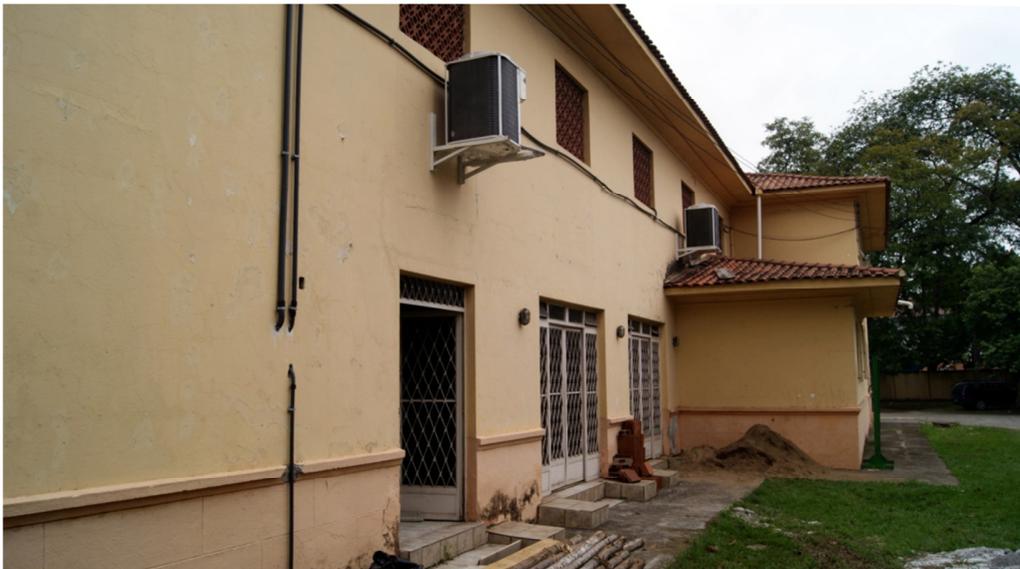
**Figura 136 - Auditório com reformas estruturais**

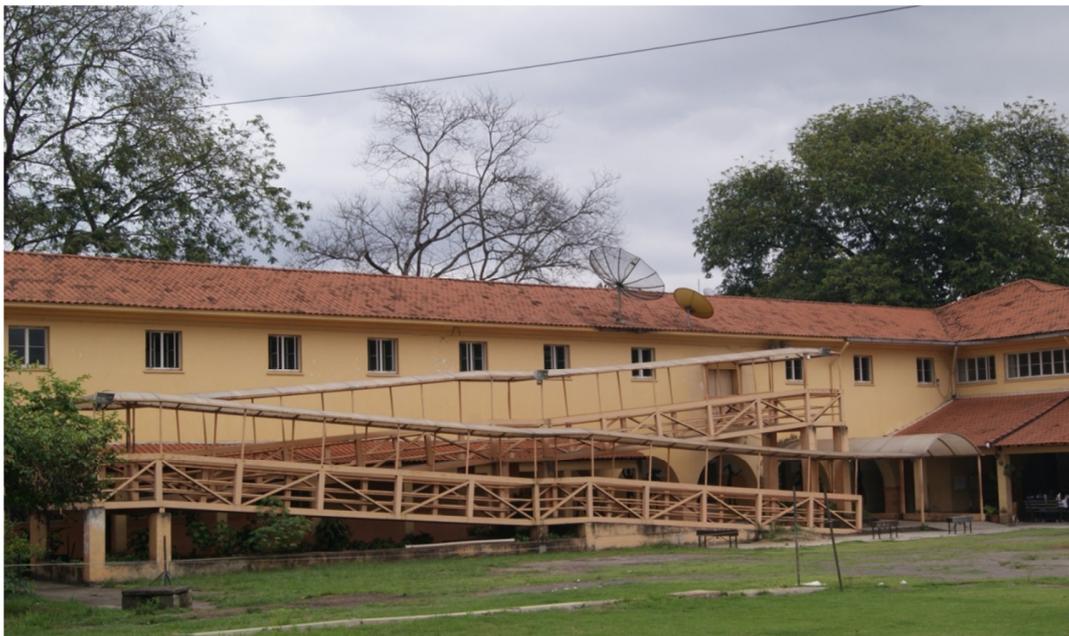
**Figura 17 - Construção da rampa de estrutura metálica para o acesso.**

A construção de novas instalações foi a solução mais adequada visto a disponibilidade de área pertencente à Escola. Foi construída um anexo com nova estrutura educacional, uma quadra esportiva com vestiário, casa para o zelador da escola, a implantação de uma rampa em estrutura metálica, uma necessidade para a acessibilidade da escola, impactando visualmente, mas que por estar localizada na parte interna da escola, comprometendo em parte

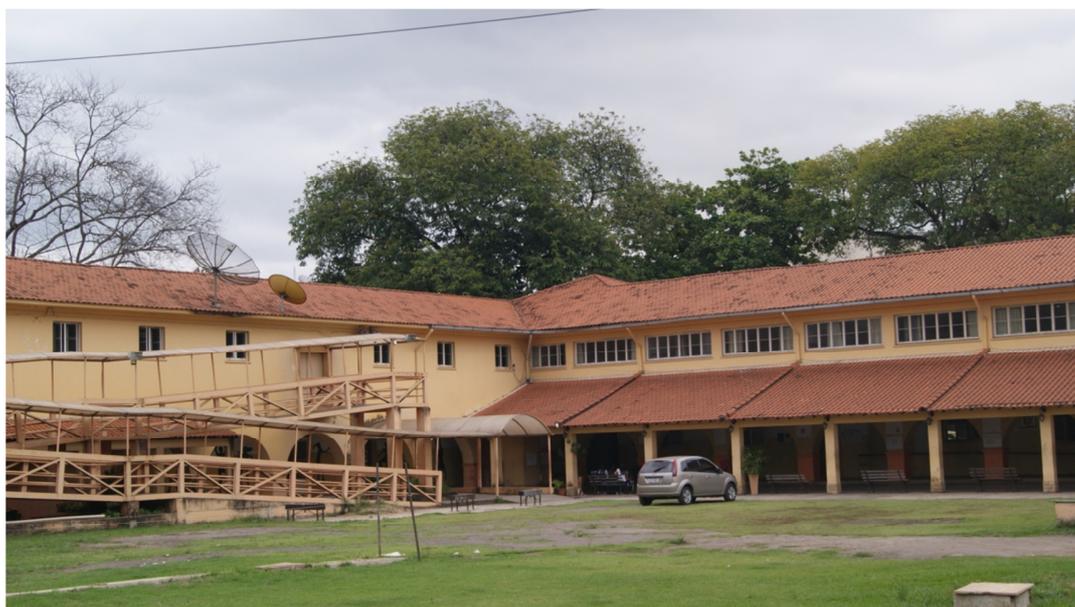
**Figura 18 - Rampa e acréscimo de telhado no pátio original**
