Inventário de Identificação de bens imóveis

SEDE DA FAZENDA SÃO JOÃO BATISTA

Livro de Tombo Histórico registro N°: 012

- Denominação: Sede da Fazenda São João Batista
- Localização: Rua Cleópatra, nº 351 - Bairro Voldac.
- Época de construção: Século XIX
- Proprietário: Prefeitura de Volta Redonda
- Uso original/atual: Sede da Fazenda de Café/ Desativada e sem uso.
- Autor do Projeto: Arquiteto Antônio S. Pinto

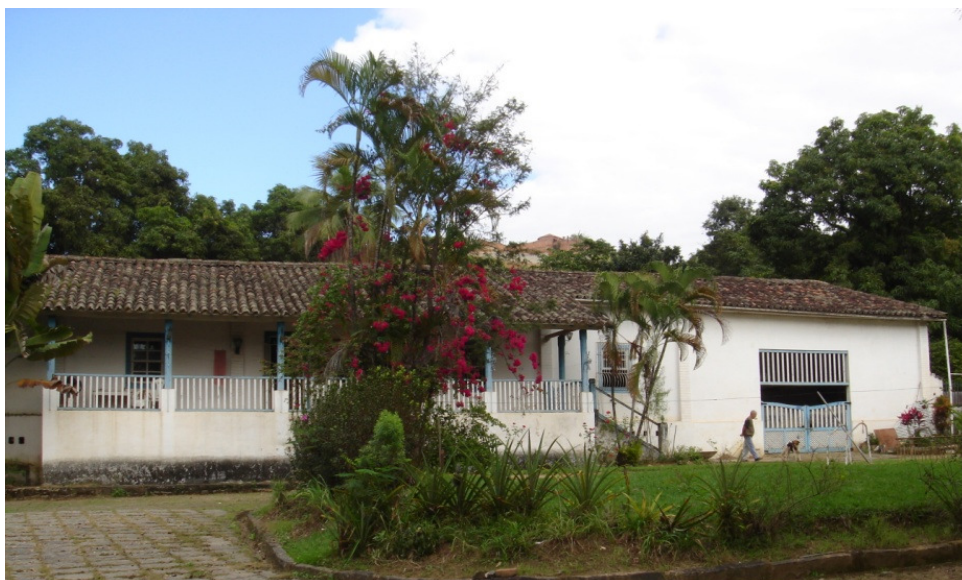
Figura 1- Vista da Casa Sede da Fazenda São João Batista.

A casa-sede ocupa hoje uma área equivalente à metade de um quarteirão, em ambiente constituído por frondosas árvores e com um agradável jardim frontal. Situada a algumas centenas de metros do Rio Paraíba, em terreno elevado, a edificação mantém-se protegida das cheias e enchentes do rio.

O estilo é basicamente o mesmo das outras fazendas de café do Vale do Sul Fluminense, traços do Neoclassicismo, no estilo colonial português, primando pela regularidade e simplicidade de linhas e pela economia decorativa.

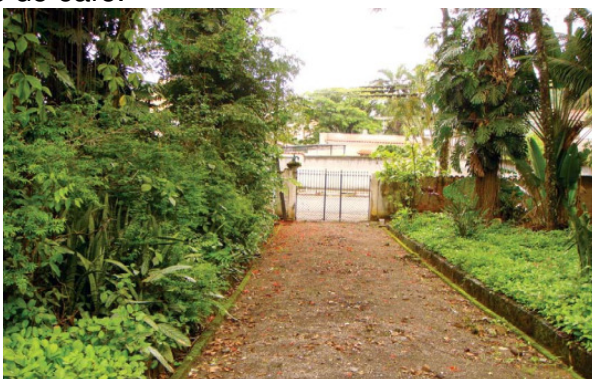
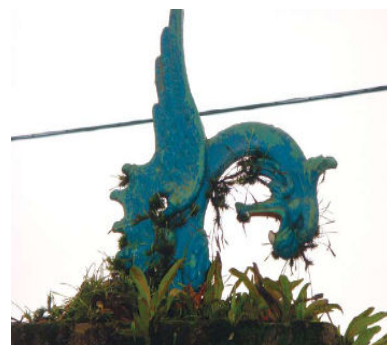
Figura 2- Entrada com a vista do portão de ferro e detalhe

A casa-sede possui alguns detalhes ornamentais, revelando sua época de apogeu. Assim, os pilares dos portões em ferro dos dois acessos são ornados com belíssimas figuras de dragões em ferro fundido (uma delas foi retirada por tentativa de furto);

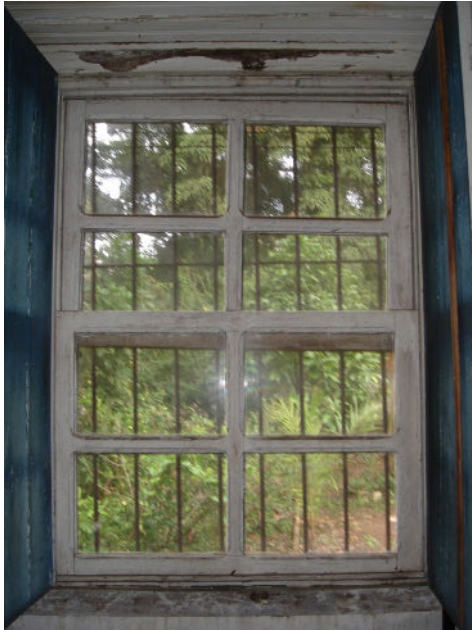
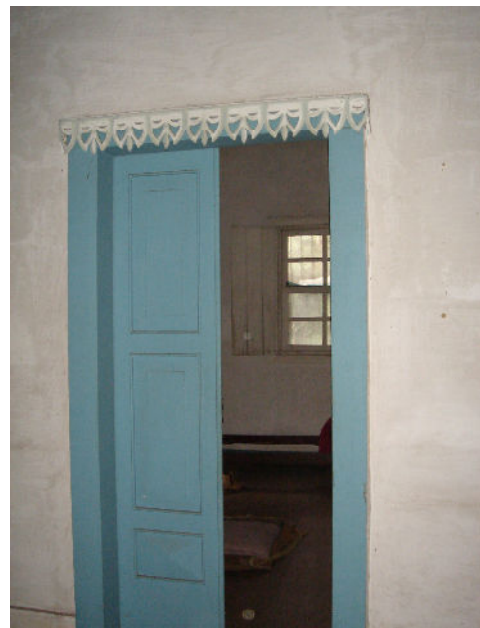
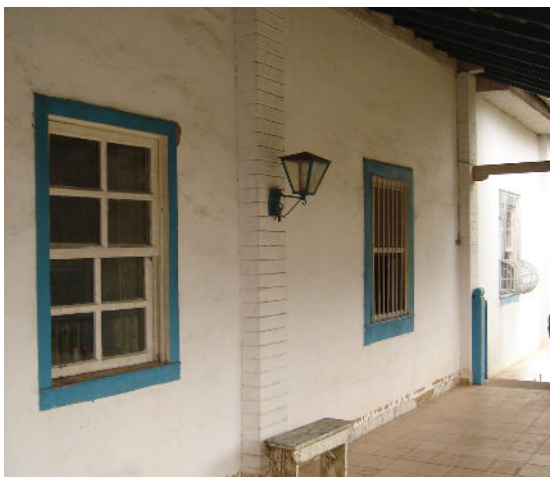
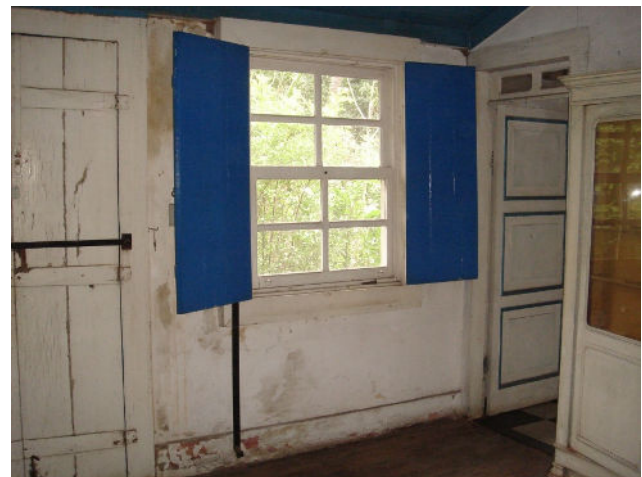
Figura 3- Portas e Janelas

Portas e janelas da sala são adornadas internamente com madeira recortada, como lambrequins; as esquadrias recebem ferragens como batedores, cremonas e “cabeças de leão”; seis abacaxis em metal decoram os pilares da varanda.

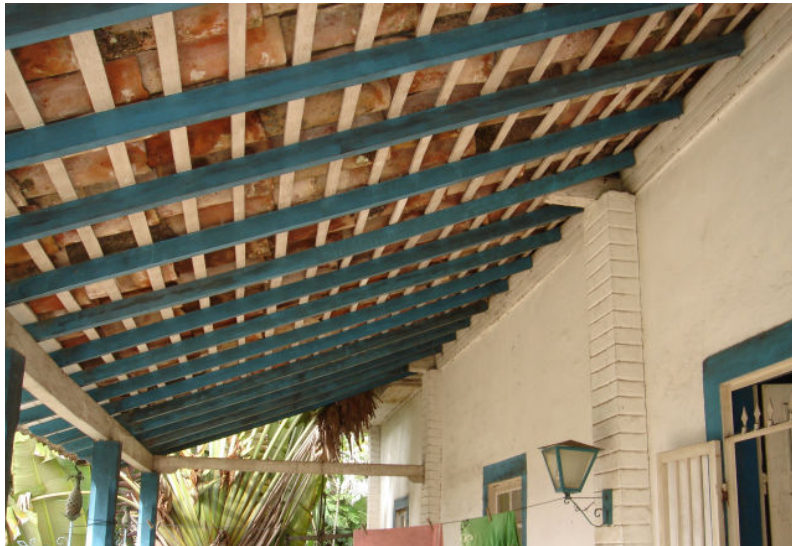
Figura 4- Detalhe do Telhado.

A cobertura em telhas de barro capa e canal com beirais encachorrados, disposta em quatro águas, se estende sobre a varanda. Nota-se a predominância dos cheios sobre os vazios nos panos de fachada, com requadros dos vãos em verga reta em madeira pintada, cujas janelas apresentam folhas de madeira internas e guilhotinas externas.

Há infiltrações descendentes, fungos e goteiras na cobertura. De maneira geral, a estrutura de madeira apresenta-se em bom estado, entretanto o frechal e parte do baldrame estão em mau estado.

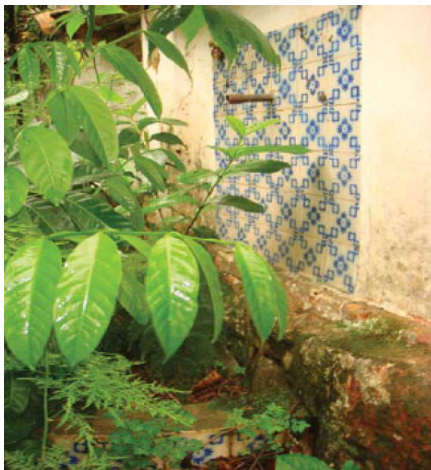
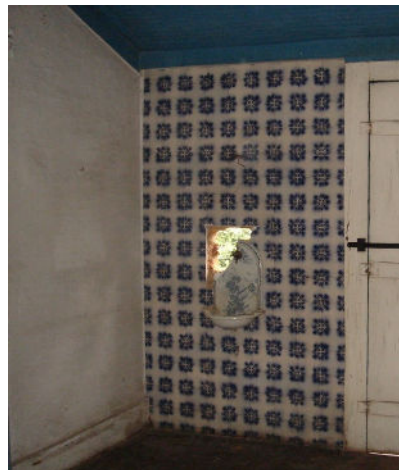
Figura 5- Detalhe dos azulejos decorados.

Revestido com azulejos de quatro diferentes padronagens revestem uma pequena fonte parietal, pequenos poços e bancos de jardim; há ainda pisos hidráulicos em duas padronagens, no pátio de serviço. Os azulejos (azul e branco) do rodapé da varanda foram arrancados.

Os azulejos (azul e branco) do rodapé da varanda foram arrancados. Há infiltração por capilaridade em todo o contorno da casa, bem como em seus muros, havendo perda de revestimento em uma parede lateral, deixando aparente a estrutura em pau-a-pique. Nota-se, ainda, um buraco na alvenaria junto ao lavabo da sala de refeições.

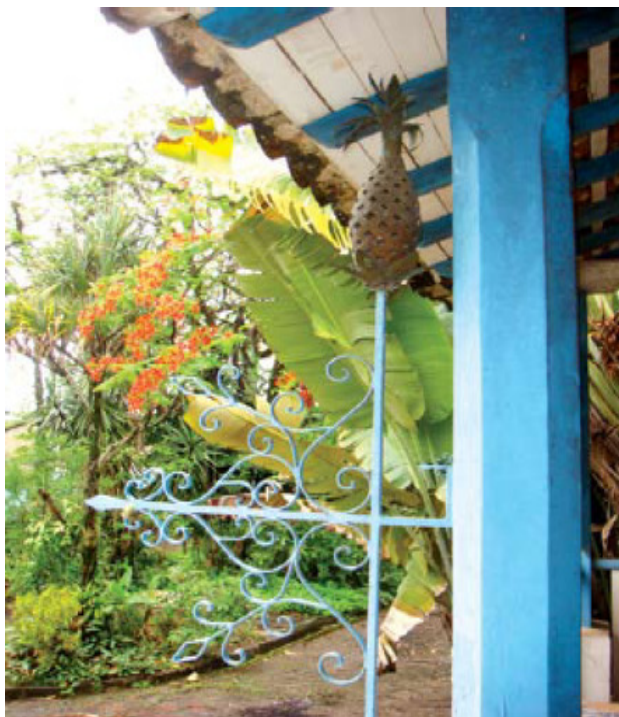
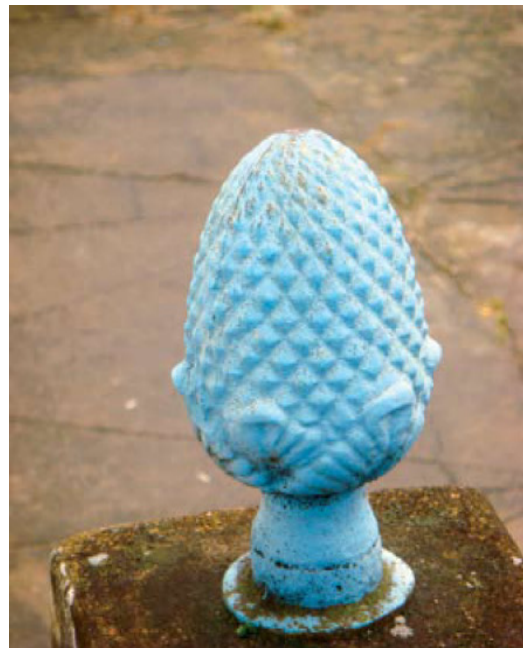
Figura 6- Detalhes das pinhas em faiança

Sobre os portais dos muros internos da propriedade pinhas em faiança, apresentando perda da vitrificação, e duas grandes pinhas encontram-se caídas no solo e uma em ferro fundido está sobre o portal da escada;

As fundações, em alvenaria de tijolo maciço, não apresentam comprometimento, porém os pilares em madeira da varanda tem suas bases em alvenaria comprometidas por trincas acentuadas. As pinhas em faiança que encimam os portais estão com perda do revestimento vitrificado, notando-se a presença de algumas delas deslocadas de seu assente original, caídas no chão.

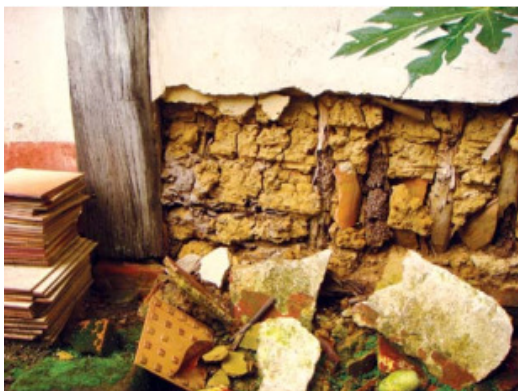
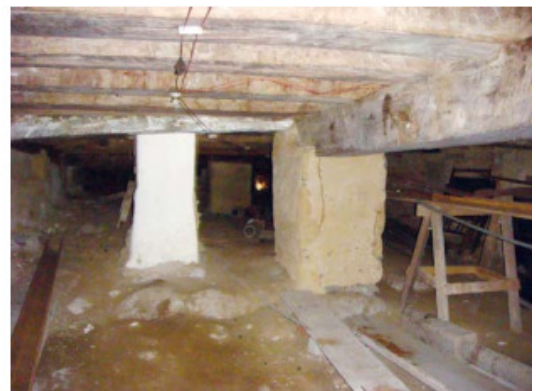
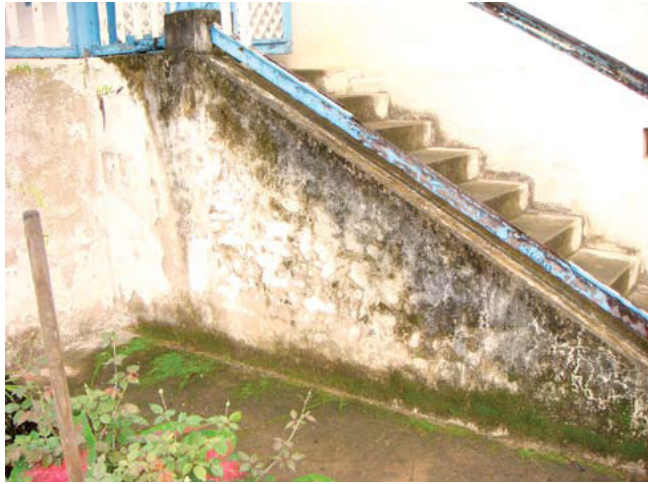
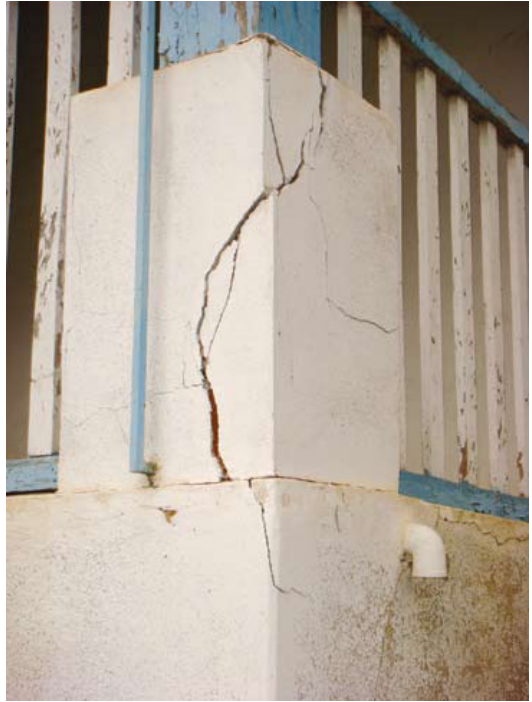
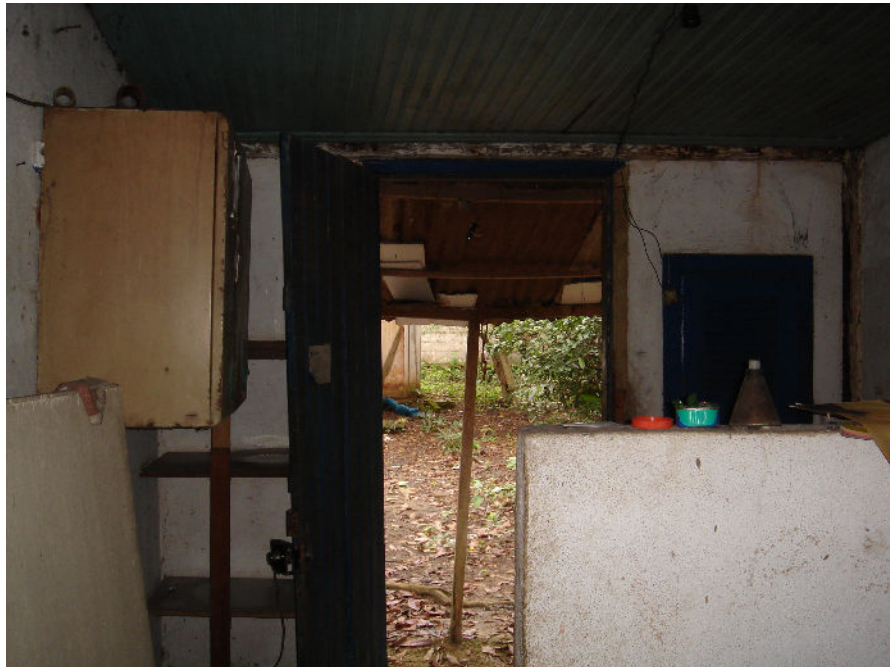
Os muros em alvenaria, cobertos por fieira de telhas originais, encontram-se parcialmente destruídos e com infiltrações. O assoalho em tábuas de madeira encontra-se em bom estado de conservação.
