Inventário de Identificação de bens imóveis

IGREJA SANTA CECÍLIA

Livro de Tombo Histórico registro N° 004

- Denominação: Igreja Santa Cecília
- Localização: Rua 31, nº 50, Vila Santa Cecília, Volta Redonda.
- Época de construção: 1943
- Proprietário: Cúria Diocesana
- Uso original/atual: Igreja
- Autor do Projeto: Arquiteto Antônio S. Pinto

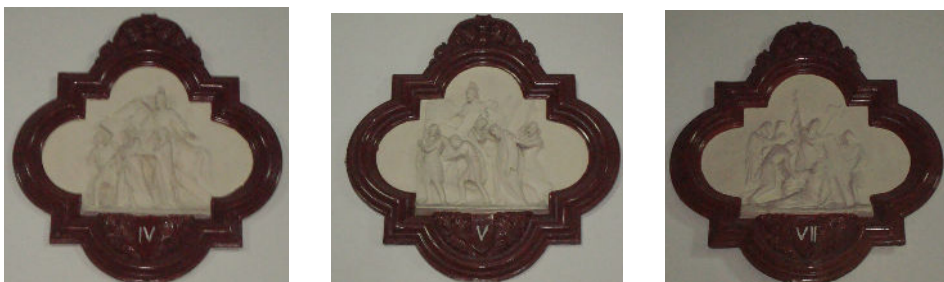
Os detalhes decorativos são caprichosamente trabalhados em madeira nobre, construindo cenas religiosas com entalhamento de imagens santas. O requinte preciso se mantém na curvatura das lajes dos corredores laterais, remetendo ao estilo neocolonial, acompanhando a curvatura da arcada que recebe uma guarnição em alvenaria, coroada com medalhões temáticos em forma de lóbulos, assemelhando-se a pequenas rosáceas, contando passagens bíblicas. Outrora o estilo se mistura ao Nórdico Europeu, com a presença marcante de arcos ogivais de configuração mais alargada na base, conforme pode ser visto no altar, na entrada principal e na entrada dos altares laterais, um deles, o Santíssimo, possui a portada decorada com uma delicada traceria, peça de ornamentação semelhante a uma treliça, a qual foi acrescida de entalhes da cruz e de pães em uma cesta compondo uma cena emblemática de um fato religioso.

Figura 5- Medalhões de madeira , no interior imagens com cenas religiosas em alto relevo
