*Inventário de Identificação de bens imóveis*

**HOTEL BELA VISTA**

Livro de Tombo Histórico registro N° 011

- Denominação: Hotel Bela Vista
- Localização: Rua 19A, s/nº, Bela Vista, Volta Redonda.
- Época da construção: 1942
- Proprietário: CSN
- Uso atual/original: Hotel
- Autor do Projeto: Arquiteto Wladimir Alves de Souza

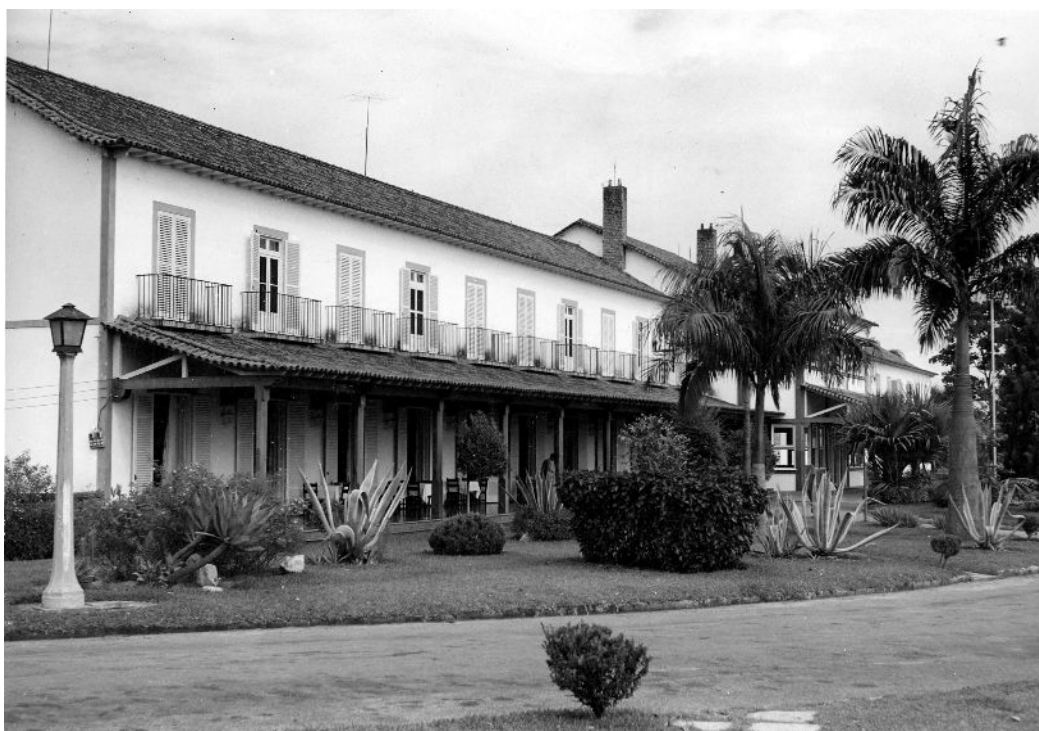
Linha arquitetônica caracterizada pelo estilo colonial americano da década de 1940, com a presença do telhado colonial característico, limpa de adornos e com linhas retas e acentuada horizontalidade, com janelas de guilhotina em madeira com vidro inteiriço, sem a presença do quadriculado; disposto originalmente em dois blocos paralelos, de dois amplos andares e alongados, distribuído em duas alas, recebendo um volume sobressalente ao centro, marcando de forma majestosa a recepção, servindo de abrigo para desembarque de hóspedes direto em ampla sala e terminada em elegante escada que leva as alas de apartamentos no segundo andar do hotel, distribuídas a partir de um amplo salão de inverno, inicialmente muito bem decorado com conjuntos de estofados, obras de arte em ambiente propício para reuniões, conversas e leitura.

**Figura 1 – Estilo Colonial Americano década de 1940.**

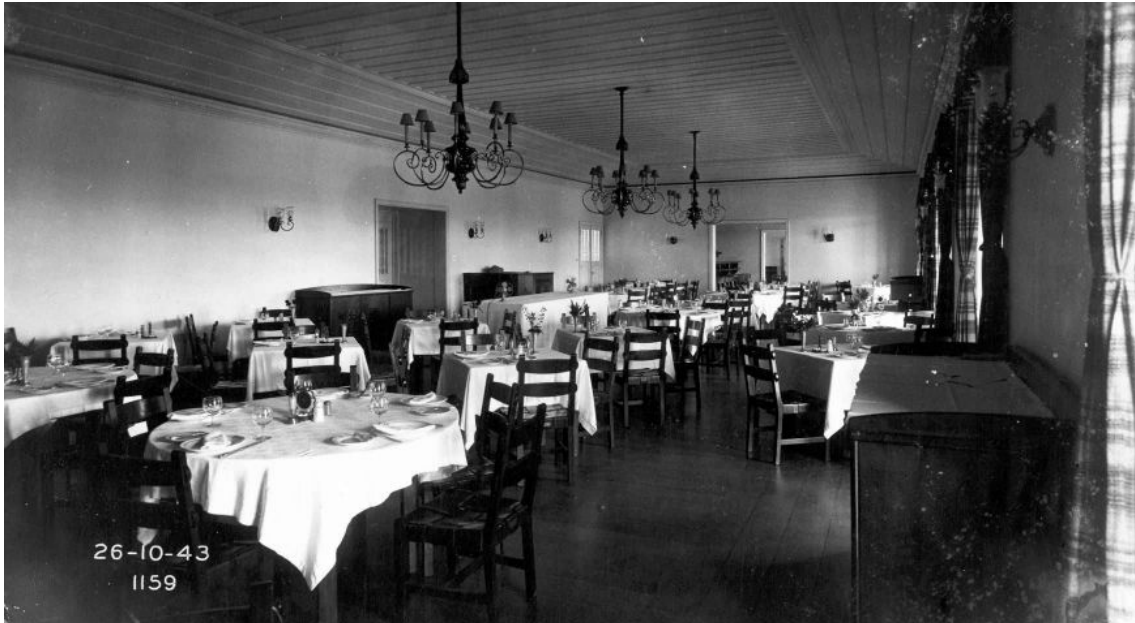
Ganhou um anexo, que abriga o “Salão Branco”, importante espaço tradicionalmente utilizado em convenções e festas no hotel; além disso, foi acrescentado de um novo e bloco, também paralelo e respeitando as características originais da construção.

Figura 2 – Salão Branco

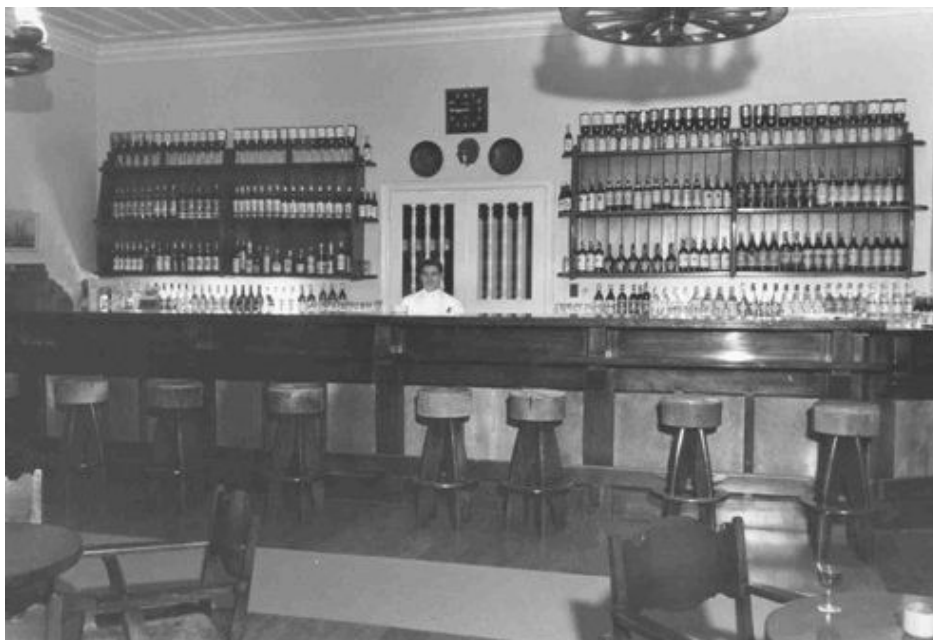
Figura 5 – Detalhe do Bar com suas banquetas em madeira e couro.

No living do bar, as banquetas junto ao balcão evidenciam o desenho pós-moderno, original da época de inauguração, acompanhando o desenho das mesas. Um piano em calda, que remete aos grandes bailes que aconteciam no local, é a grande atração deste ambiente.

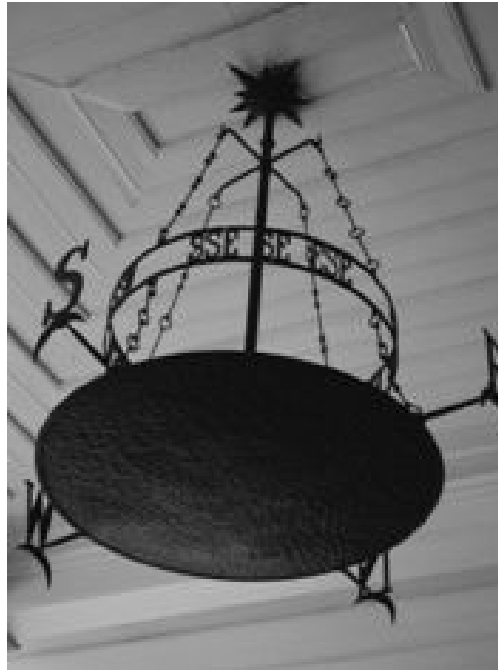
No salão de inverno, o lustre dependurado no teto ao centro, domina a cena, feito sob encomenda do presidente Getúlio Vargas, foi concebido dentro da simbologia maçônica e contém os quatro pontos de orientação cardeal (Norte, Sul, Leste e Oeste) onde o Leste aponta para o eixo de expansão do país conforme se acreditava na época, reforçando a teoria mística que envolveria a construção da vila operária, onde cada ponto nele é representado de modo a afirmarem as idéias de “Indústria e Ciência”, em contraposição ao paralelismo proposto pelos europeus desde os tempos coloniais, “Filosofia e Comércio”.

**Figura 6 – Detalhe do Lustre.**

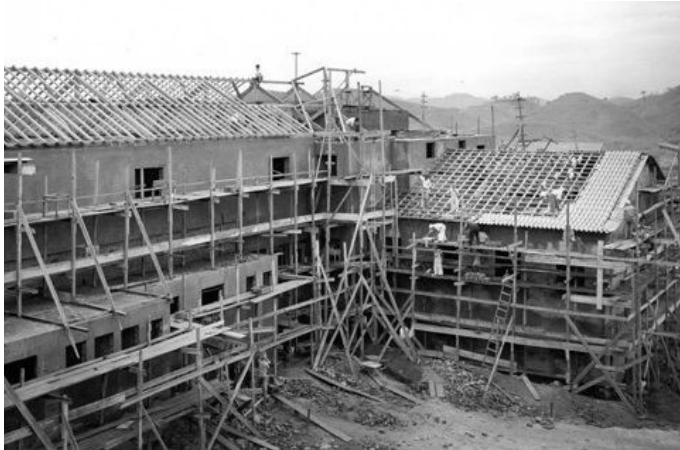
Um alpendre demarca a entrada principal do hotel, servindo de abrigo para desembarque de hóspedes. A ala mais nova construída segue o mesmo padrão de telhado e em continuidade a larga escada da edificação se tem acesso ao sótão onde é possível perceber a qualidade das madeiras encontradas nas tesouras e caibros aparentes. Os telhados mais antigos possuem boa conservação devido a qualidade do madeiramento e a técnica de execução empregadas.

**Figura 13 – Madeiramento do telhado.**

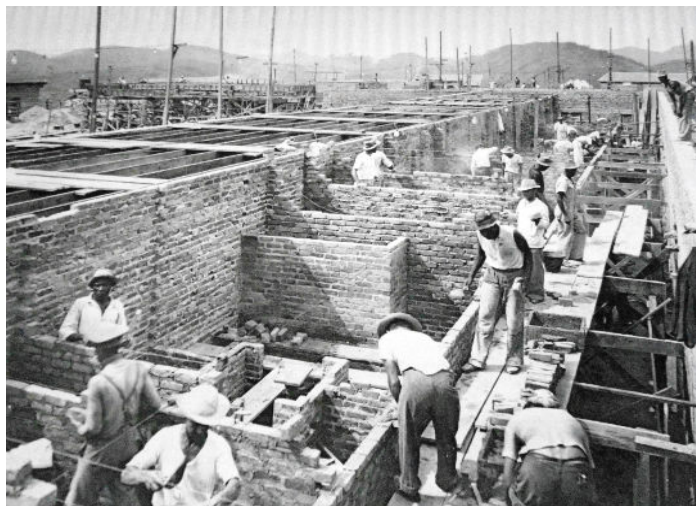
**Figura 14 – Execução da alvenaria.**

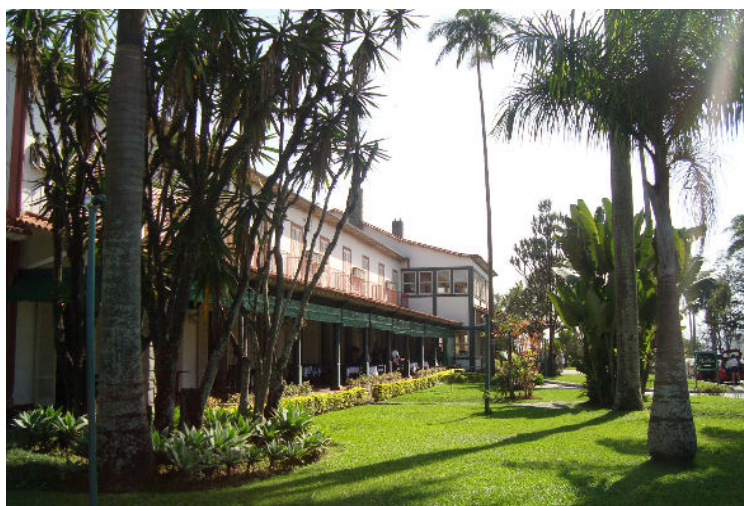
O beiral curto e a ausência de calha dificultam a manutenção das sacadas. O paisagismo encontra-se descaracterizado, mas bem cuidado, com espécies de configuração alheia ao projeto paisagístico original.

Figura 20 – Vista do paisagismo.

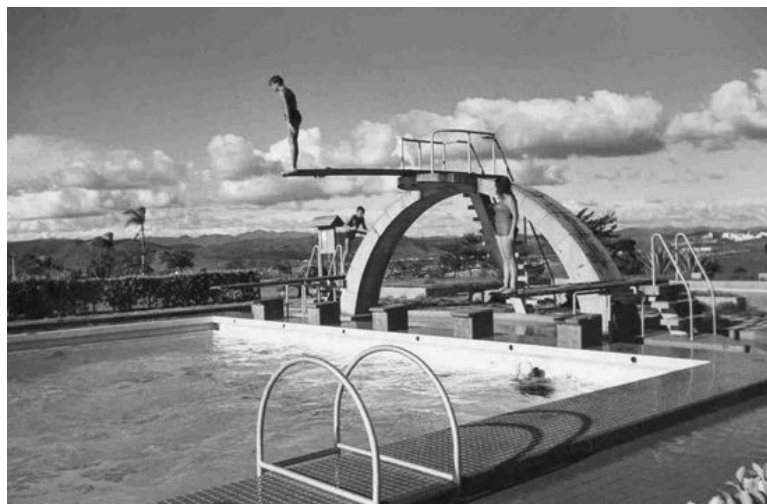
Foram perdidos alguns elementos de ornamentação como as molduras das faces aparentes dos lances das escadas assim como as bolotas de madeira dos pilaretes da mesma. As imponentes arandelas em forma de leque do restaurante foram substituídas por um modelo mais simples, ainda no restaurante, o lustre central foi suprimido, mas restando ainda outros dois, também se perdeu boa parte do mobiliário, como por exemplo, os numerosos tapetes persas, ficando poucos exemplares. O balcão da recepção foi diminuído e a importante mesa do restaurante teve seu tampo furado para receber equipamentos elétricos e acrescida de uma pedra de Granito. Perdeu-se também o antigo trampolim da piscina que foi demolido.

Figura 22 – Trampolim (hoje inexistente).
