Inventário de Identificação de bens imóveis

CINE 9 DE ABRIL

Livro de Tombo Histórico registro N° 001

- Denominação: Cinema Nove de Abril.
- Localização: Rua 14, nº 235, Vila Santa Cecília, Volta Redonda.
- Período da construção: 1959.
- Proprietário: Clube dos Funcionários da Companhia Siderúrgica Nacional.
- Uso atual/ Original: Cinema e Casa de Espetáculos / Cinema.
- Autor do Projeto: Arquitetos Ricardo Tommasi e Glauco do Couto Oliveira.

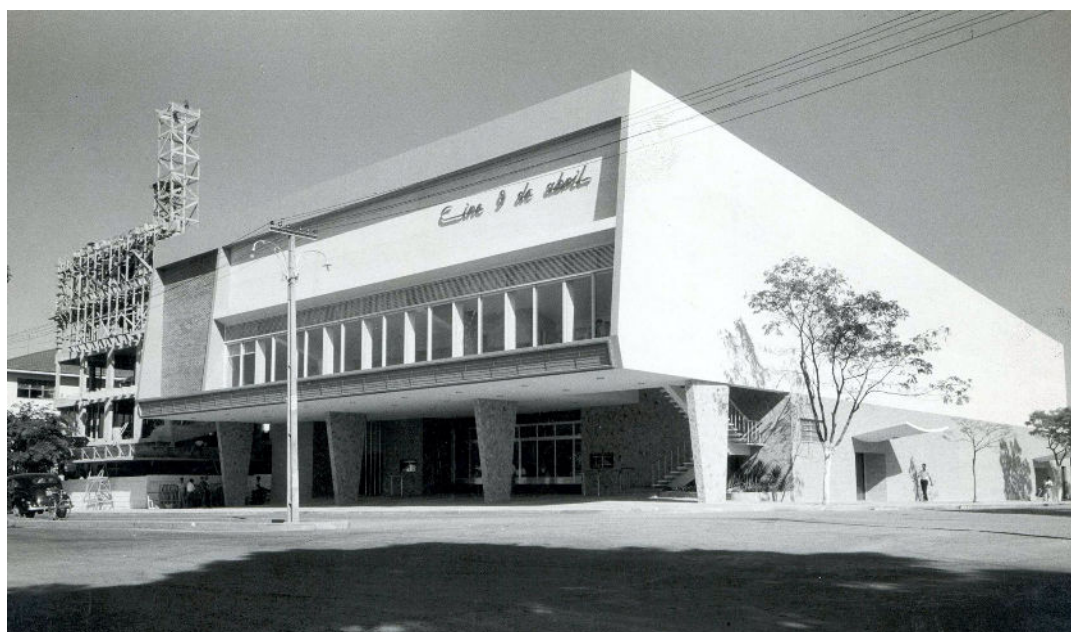
Isto é muito bem definido na arquitetura do CINE 9 DE ABRIL, de linhas retas e simples, sem ornamentos, exemplo concreto de um edifício econômico, limpo e útil, onde sua maior característica é a recém descoberta noção do Design. Um corpo sólido que se projeta sobre pilotis, liberando o pavimento térreo e criando um vasto Espaço Público.

Figura 1- Cinema no fim da década de 1950.

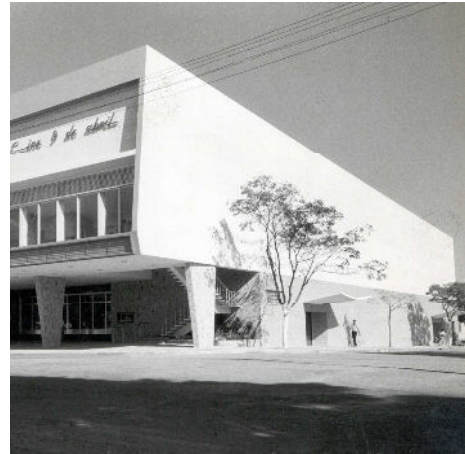
Figura 3 – Fachada lateral.

Prédio construído em linhas retas e sóbrias, utilizado formas geométricas que caracterizam o período Modernista, bloco de formato trapezoidal, os pilares seguem a mesma linha diagonal, escadaria em balanço, atenção especial para as marquises do acesso lateral em formato curvo.

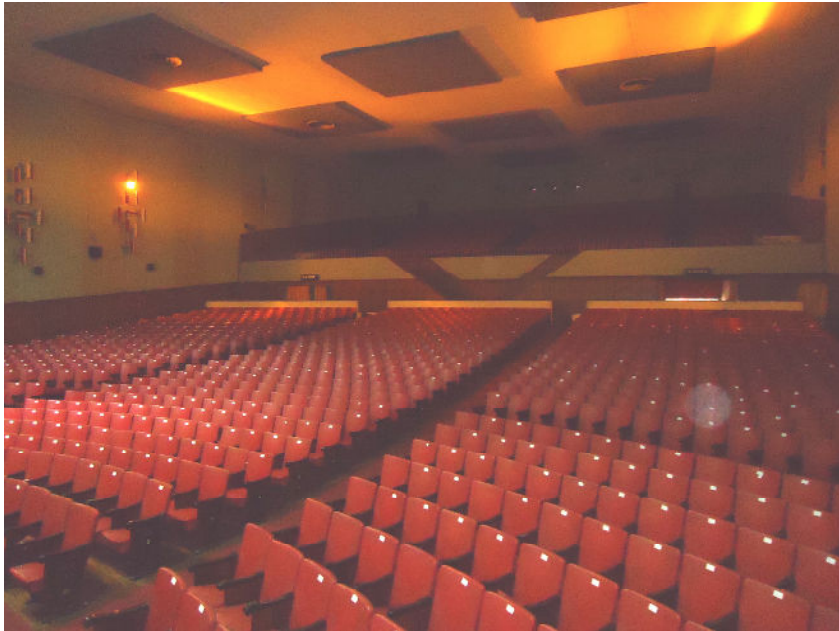
Figura 5 – Mobiliário nos dias de hoje.

Mobiliário clássico com poltronas em madeira escura e couro vermelho, combinando com a cor do carpete, que se encontra em uso até hoje. Luminárias em estilo art déco, de formato geométrico. Revestimentos de pilares, pisos, tetos, bem como a utilização de cores, texturas e material variados atestam a apropriação do Vocabulário Modernista, em voga durante a construção de Brasília.

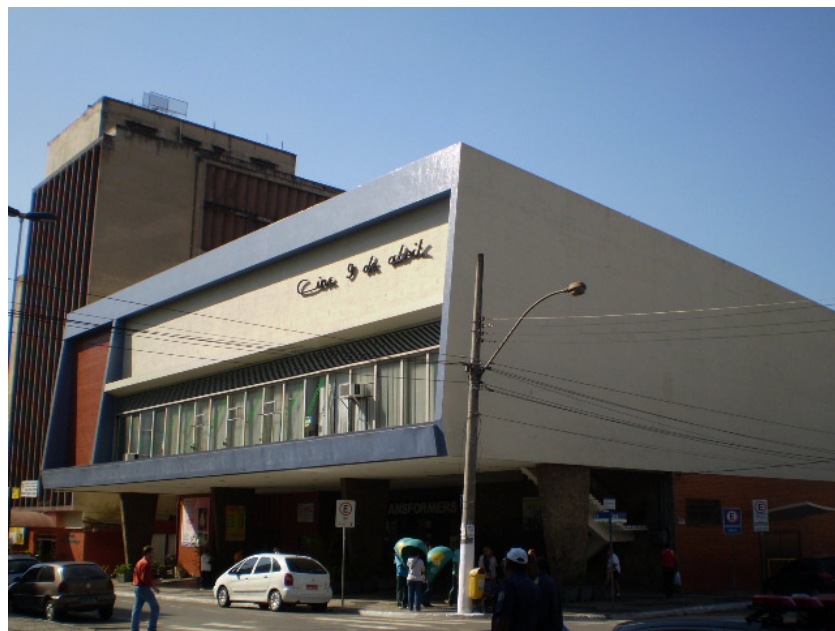
Figura 8 – Fachada Principal

Uma ampla variedade de materiais foi utilizada no acabamento, de texturas e cores contrastantes, como pedra, litofina e pastilhas. Grandes janelas de esquadrias em madeira no segundo andar e os portões de acesso e saídas em ripas de madeira, fachada principal em linhas retas, com colunas revestidas em pedra bruta natural; no térreo, paredes revestidas em litofina vermelha e a mesma pedra; porta da saída de emergência em madeira; esquadrias em alumínio e vidro; fachada da sobreloja com moldura em pastilhas azuis; paredes em litofina vermelha e pintura PVA na cor branca; esquadrias em madeira e vidro, fachada posterior revestida em litofina vermelha e pintura PVA na cor branca.

Fachada principal em linhas retas, com colunas revestidas em pedras; piso externo em pedra portuguesa preta e branca; no térreo, paredes revestidas em litofina

vermelha e pedra; porta da saída de emergência em madeira; esquadrias em alumínio e vidro; escada externa de acesso à sala de espera em granito preto; escada externa de acesso ao piso da sobreloja em granilite com corrimão em ferro e madeira; fachada da sobreloja com moldura em pastilhas azuis; paredes em litofina vermelha e pintura PVA na cor branca; esquadrias em madeira e vidro.

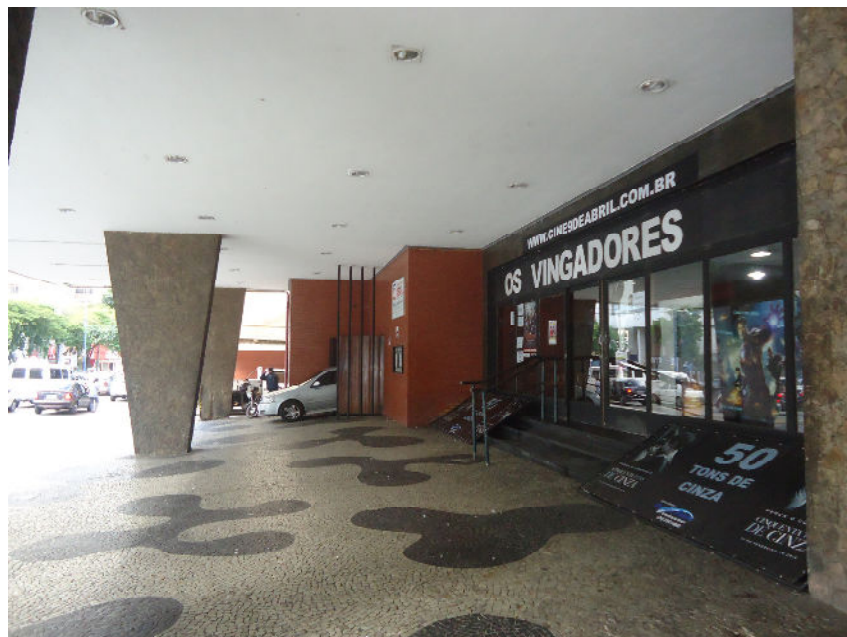
Figura 11 – Calçada da Fachada Principal.

Calçadas de estilo moderno com extensa relação com o espaço público, explorando o pé direito elevado no pavimento térreo, liberando um espaço generoso e protegido para o passeio público em pedra portuguesa, que forma desenhos orgânicos de amebas pretas em fundo branco. Escada externa de acesso à sala de espera em granito preto; escada externa de acesso ao piso da sobreloja em granilite com corrimão em ferro e madeira;

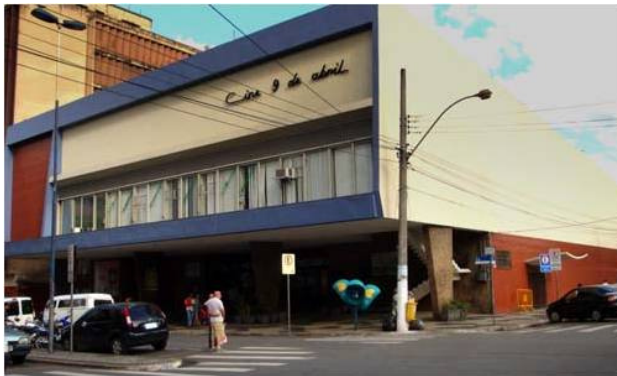
Figura 12– Área Externa

Fachada posterior revestida em litofina vermelha e pintura PVA na cor branca; esquadrias de ventilação do subsolo em madeira.

Fachada leste e oeste revestido em litofina vermelha e pintura em PVA na cor branca; esquadrias de ventilação do sanitário masculino e subestação em madeira; porta da saída lateral 2 e subestação em madeira.

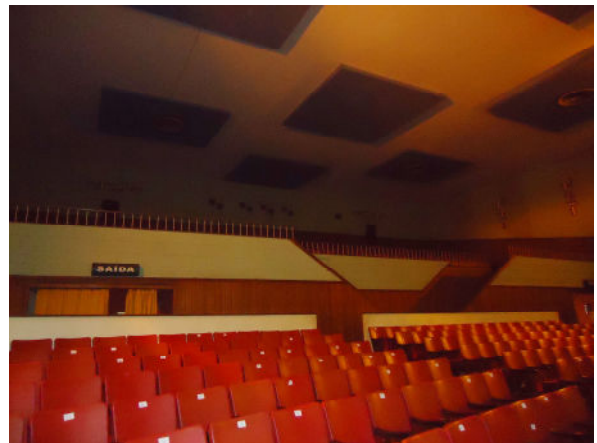
Figura 13 – Área Interna

Sala de espera: piso em mármore preto e branco; teto em laje; paredes revestidas em pedra bruta e pintura acrílica.

Sanitários masc./fem.: piso cerâmico preto; teto em laje; paredes revestidas em cerâmica (h=1,80m) e pintura PVA; peças sanitárias em louça branca; portas em madeira.

Bilheterias: piso em taco; paredes com pintura acrílica; teto em laje; portas em madeira.

Gerência: piso em taco; paredes com pintura acrílica; teto em laje; porta em madeira.

Hall de entrada 1 e 2: piso em carpete; paredes com pintura acrílica; teto em laje; portas em madeira; paredes das escadas de acesso ao balcão em taco e carpete; paredes com pintura acrílica.

Platéia: piso em taco e carpete; paredes em lambri de madeira (h=2,20m); pintura PVA; painel acústico perfurado; teto em laje.

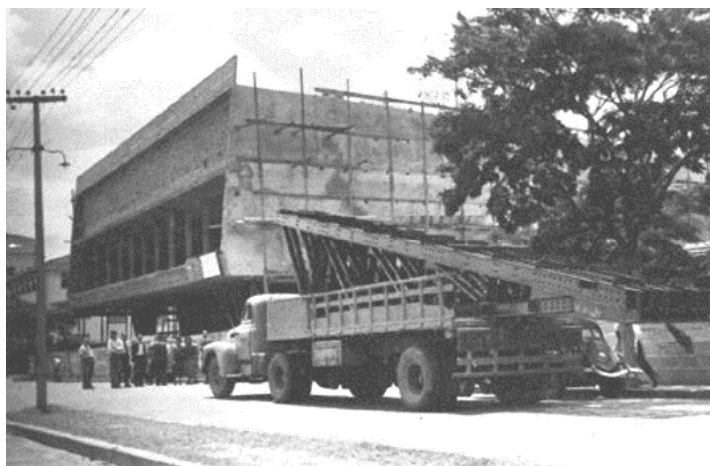
Figura 23 – Fase de acabamento, 1959.

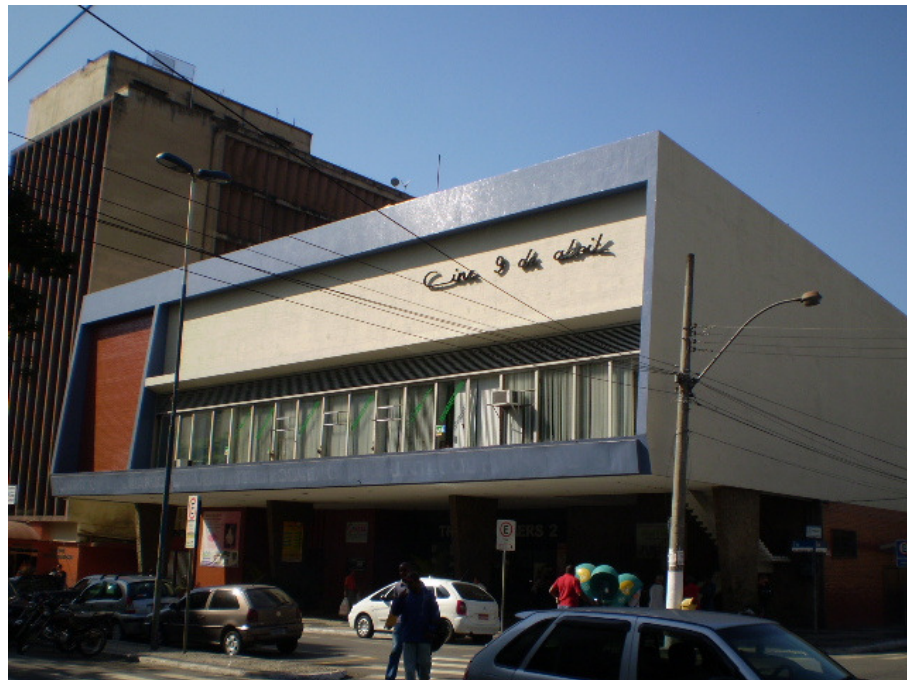
Figura 30 - Fachada atualmente.

Embora o edifício apresente hoje um desgaste natural dos seus elementos internos e externos, devido à ausência de manutenção adequada, pode-se observar a preservação dos principais elementos que estabelecem a unidade tipológica de sua

arquitetura, tais como: os detalhes das esquadrias em fita; a variedade e a unidade de acabamentos com cores e texturas.

Em abril de 2014, numa Assembléia dos Sócios Proprietários do Clube dos Funcionários (proprietário do cinema), foi proposto um plano de restauro do Cine, visando proporcionar mais conforto, segurança e acessibilidade. Para tanto, a URBANACON, equipe responsável pelo projeto consultou órgãos de tombamento e fez estudos de acústica e viabilidade de mercado.

Apesar de todos os esforços, nenhuma intervenção foi feita ainda devido a dificuldade de encontrar apoio de Patrocinadores como de Leis de Incentivo a Cultura.

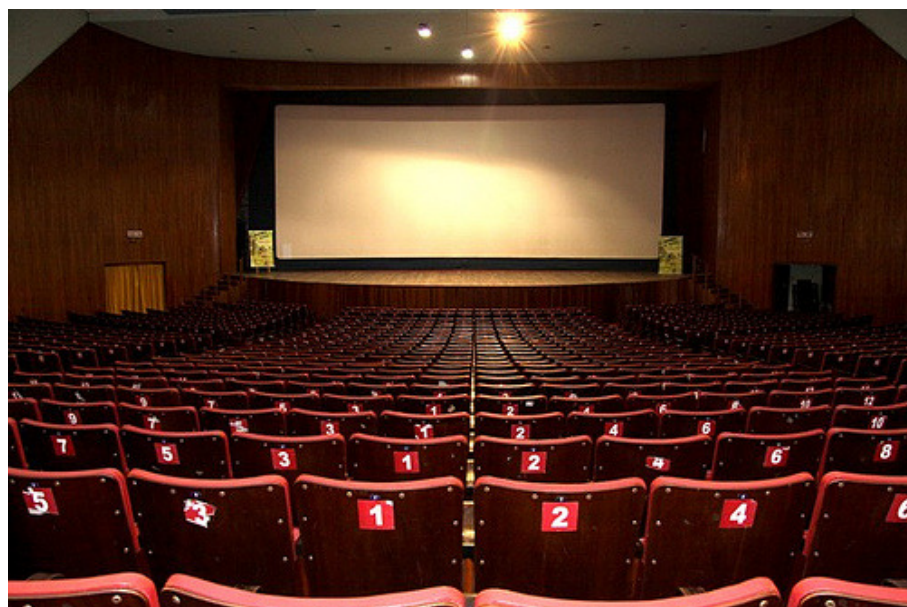
Figura 31 - Vista do Interior.

O Cine 9 de abril, nas décadas de 1960 e 70 continuou a ser um grande sucesso, porém com os avanços tecnológicos e alternativas de mídias, como o vídeo cassete e mais tarde DVD e Internet, começa a sofrer contínua diminuição de público, seguindo a mesma tendência dos cinemas de rua de todo o país, quando muitos simplesmente desapareceram, transformados em igrejas ou, sofreram drásticas alterações de planta, em geral originando várias pequenas salas, onde antes havia uma só.

Em 1985, a Diretoria do Clube dos Funcionários, proprietária do prédio e responsável por sua manutenção, percebe que a receita obtida na bilheteria não condizia com as necessidades do prédio, e decide por sua venda. **A imprensa local repercute a notícia de que o Cinema poderia se transformar em um Supermercado o que provoca uma forte reação de parte da opinião pública e da própria imprensa**, razão que foi o principal motivo para o tombamento do patrimônio, alegando-se que o Cine 9 de abril era, na ocasião, o único cinema da Cidade, e que Barra Mansa e Barra do Piraí também já tinham perdido suas salas.

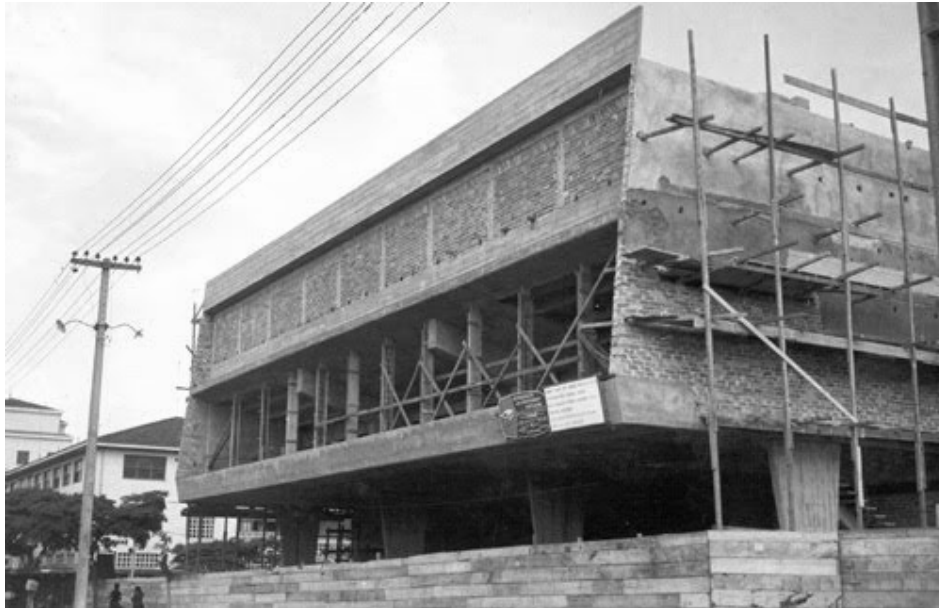
Figura 37 - Estágio alvenaria das obras de construção do Cine.
